# ÉTAT DES EAUX LAGUNAIRES DE RHÔNE-MÉDITERRANÉE ET DE CORSE

BASSINS RHÔNE-MÉDITERRANÉE ET DE CORSE

Mars 2021

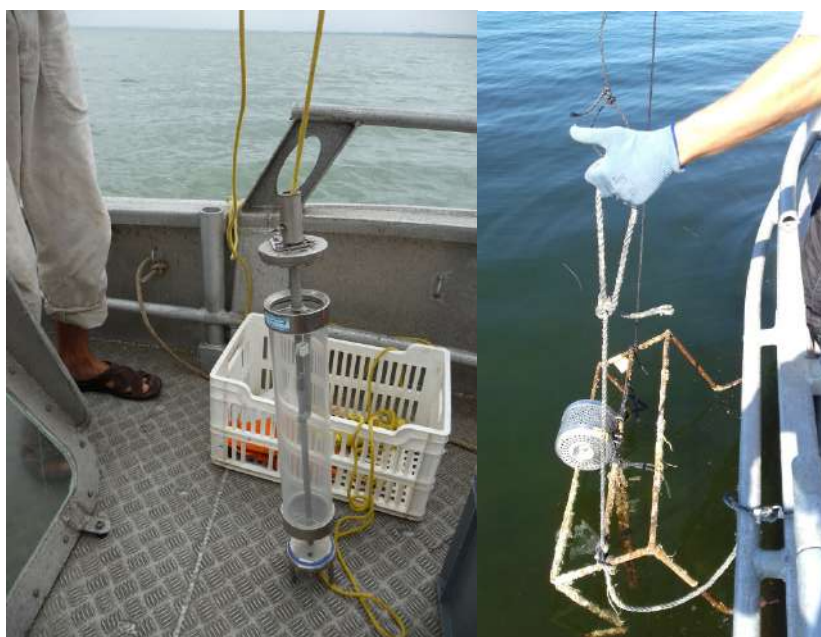
*Figure 7 : Préleveur colonne d'eau (à gauche) et POCIS (Polar Organic Chemical Integrative Samplers) (à droite) utilisés dans le cadre d'OBSLAG « eutrophisation » et « pesticides »*

- un volet contamination chimique, visant à évaluer le risque lié à la présence de **pesticides** (72 matières actives et métabolites) dans les eaux de ces lagunes et son évolution saisonnière et interannuelle. L'objectif de ce volet d'OBSLAG est de dresser un état des lieux de la problématique des pesticides dans les lagunes au regard du risque (individuel et/ou conjoint) qu'ils occasionnent pour ces écosystèmes. Il complète ainsi l'état chimique des masses d'eau demandé par la DCE qui vise uniquement 45 substances prioritaires prises en compte individuellement.

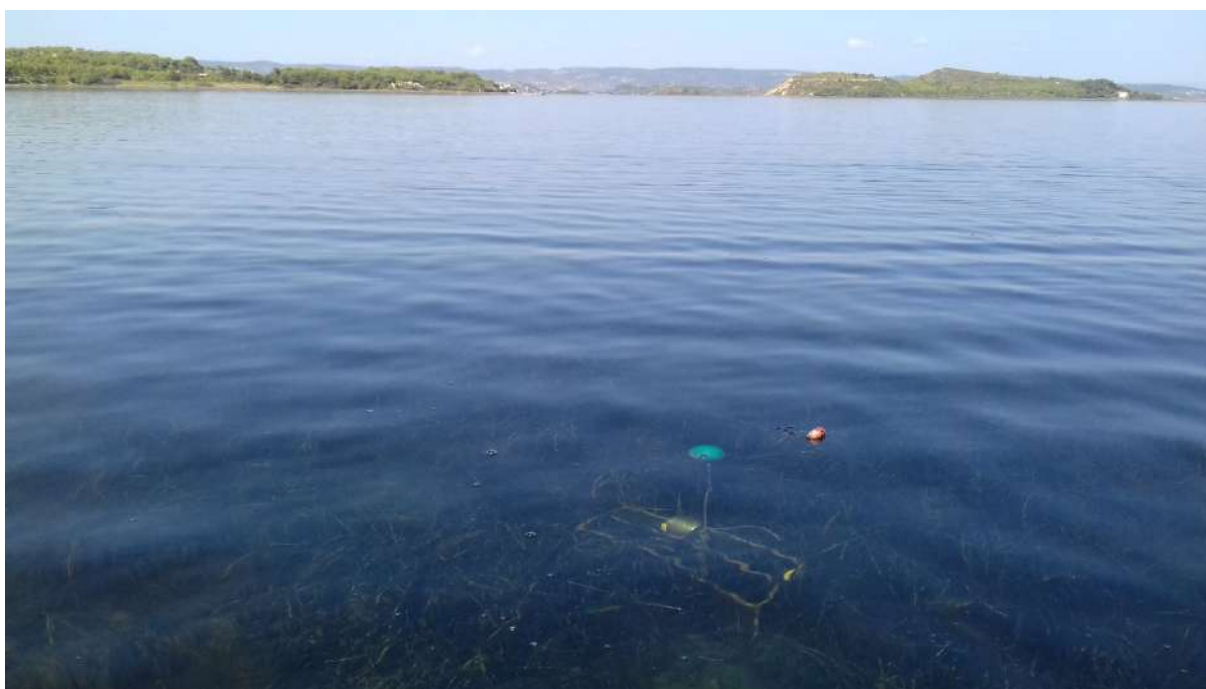
*Figure 16 : Dispositif de suivi de la contamination chimique par échantillonneur passif (ici POCIS)*
